Vybraná hlášení překladače Quartus II WEB version

Richard Šusta

Katedra řídicí techniky

Verze 1.2 ze dne 19. února 2024

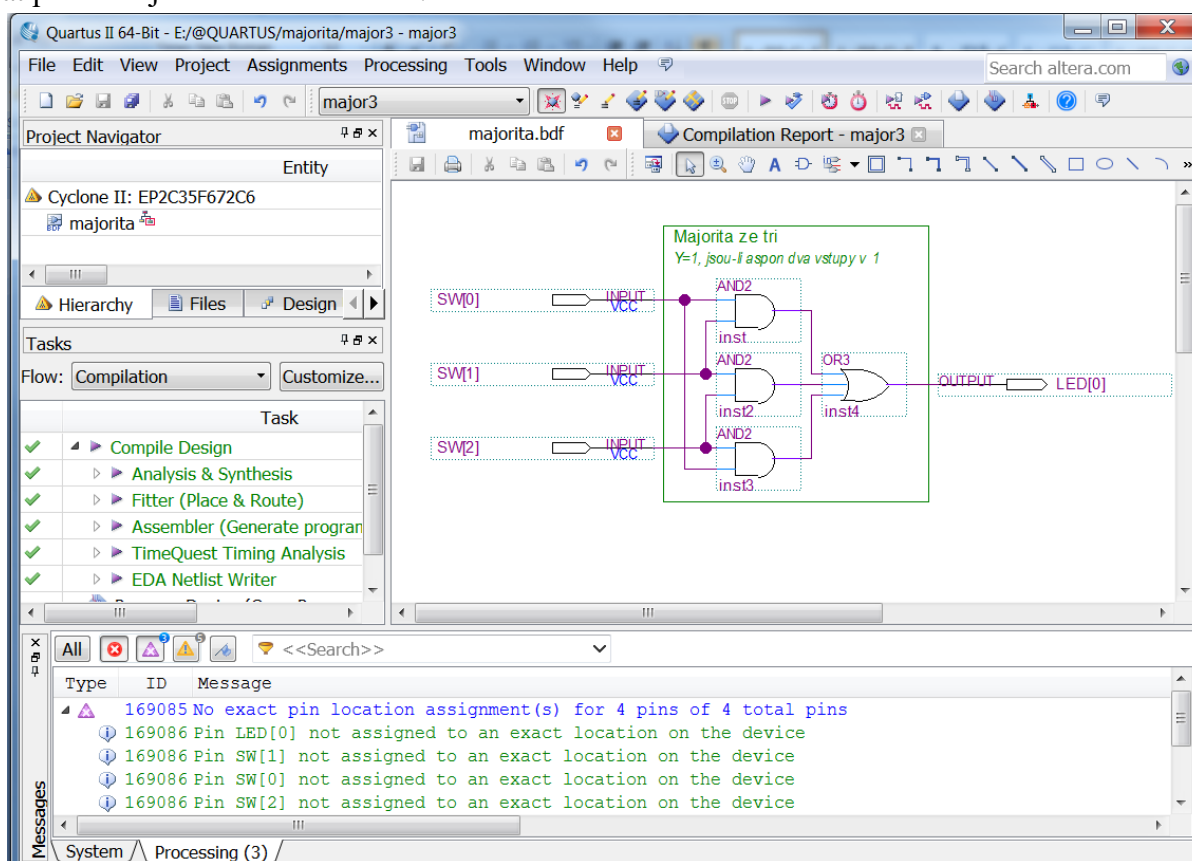
Obrázek 1 - Pin xxx not assigned to an exact location

Situace: Překládáme například obvod majority jako **top-level entity** a jeho vstupy a výstupy obsahují názvy mapovanými na desku DE2, buď jako schéma nebo program ve VHDL, a vypíše se nám kritické varování chybného přiřazení, ačkoliv jinak překlad proběhl v pořádku. Okno může v Quartusu II 13.0sp1 vypadat podobně jako na obrázku dole:

1. neprovedli jsme dobře Assignments (popis vývodů) pro použitý FPGA obvod, nebo
2. napsali jsme špatně názvy vstupů či výstupů, případně
3. hlášení můžeme i ignorovat za situace, že se vztahuje k top-level entity, ve které jsme vstupy a výstupy záměrně pojmenovali svými vlastními jmény, např. jsme vstupy nazvali A, B a C a výstup Y.

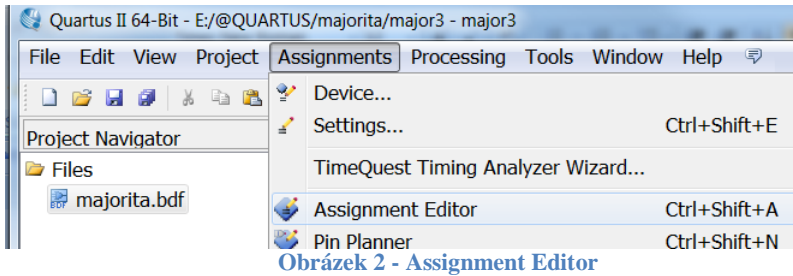
Obrázek 2 - Assignment Editor

Ukáže se nám výpis, mapování na FPGA. Vidíme, že ho máme prázdný:

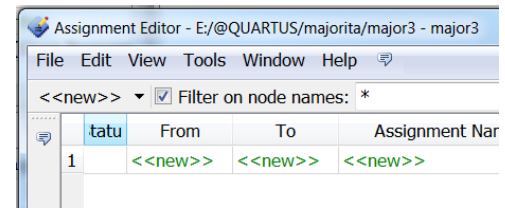
Definice pro použití přípravek s FPGA musíme nahrát ze souboru.

Volíme "Assignment -> Import Assignments...". V dialogu pro výběr souborů, který se ukáže, najdeme soubor DE2_pin_assignments.csv na disku, pracujeme-li s deskou DE2, nebo soubor DE2_115_pin_assignments.csv, překládáme-li pro DE2-115. Poté zadáme [Open].

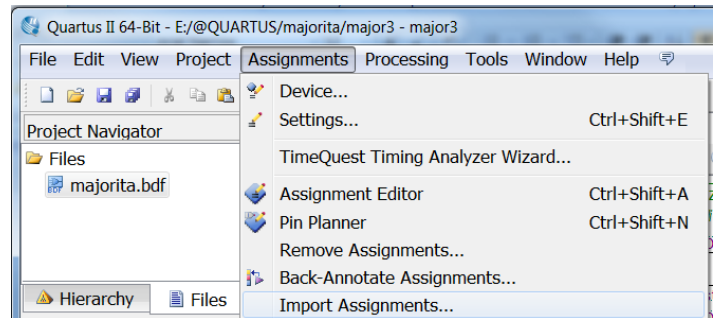
Poté se objeví dialog Import Assignments žádající potvrzení příkazu, který můžeme nechat ve výchozím stavu. Potvrdíme ho [OK] — nahrají se nám přiřazení pro náš FPGA. Nakonec znovu přeložíme.

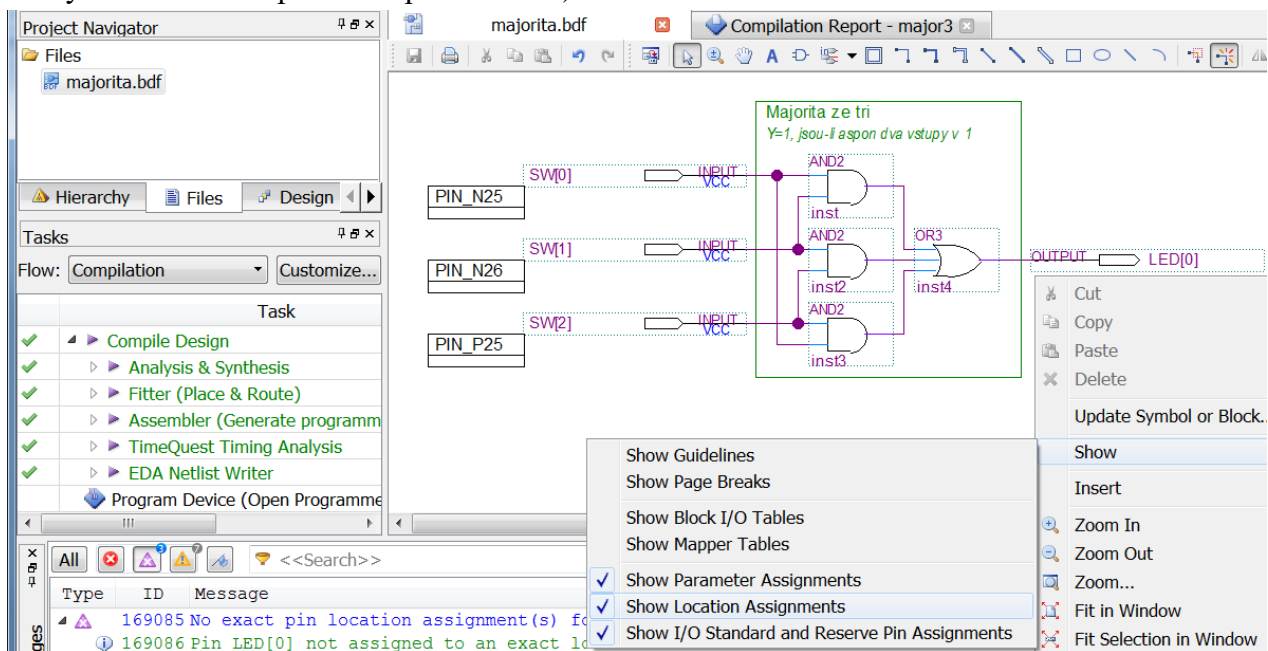
Obrázek 4 - Show Location Assignments

U správně mapovaných vstupů a výstupů se objeví informace o tom, na který konkrétní vývod FPGA obvodu vývojové desky se připojí. Vypsané údaje nejsou pro nás příliš důležité, jsou pevně dané konstrukcí desky DE2, ale hlavní význam má samotná existence výpisu.

Pokud informace u některého vstupu nebo výstupu chybí, máme ho mapovaný špatně. V obrázku nahoře jde o LED[0], o čemž nás informuje i kritické varování "*Pin LED[0] not assigned to an exact location on the device*". Otevřeme Assignment Editor a podíváme se na stav definic:

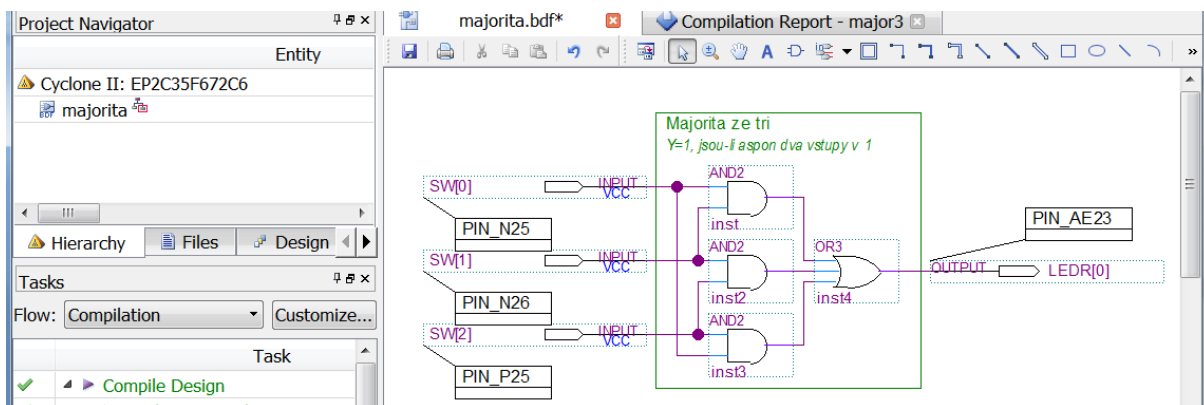
Obrázek 7 - Vypsané "Locations" u správně mapovaného schématu

Vypíše se nám seznam možných přiřazení, ze kterého vidíme, že jsme zapomněli u výstupu LED[0] označení barvy R či G. Zavřeme editor a opravíme, například přejmenováním výstupu na LEDR[0], případně na LEDG[0]. Nyní překlad proběhne v pořádku. U vývodů vidíme jejich mapování na desku.

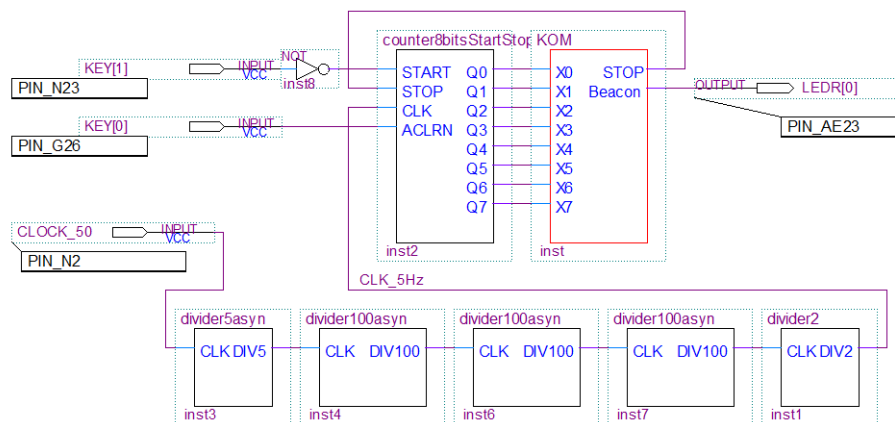
Obrázek 8 - Schéma sestavené z SPSLibrary pro maják EA z první přednášky

Situace: Předpokládejme, že máte schéma doporučené pro úlohu maják, které jste sestavili z obvodů z SPSLibrary (tu najdete na stránce předmětu).

Vše se přeloží a funguje, ale přesto se nám vypíše dvě kritická varování: "*Synopsys Design Constraints File file not found*" a pod ním: "*Timing requirements not met*". Položka TimeQuest Timing Analyzer v okně Compilation Report se zbarví červeně a po jejím rozbalení vidíme výsledky nesplněných analýz.

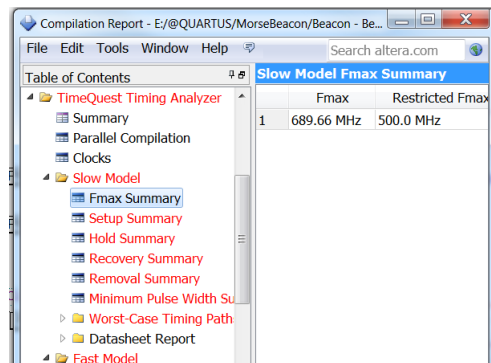
Obrázek 9 - TimeQuest Timing Analyzer

Projekt přeložíme. Kritická varování se už nevypíše. Máme sice TimeQuest Timing Analyzer stále červený, ale jen kvůli jedné jeho podpoložce "Unconstrained Path" — nenapsali jsme totiž podrobné SDC požadavky na odezvy obvodu, ale ty už nejsou nutné, aspoň pro SPS kurz. Hlavní pro nás budou hodiny.

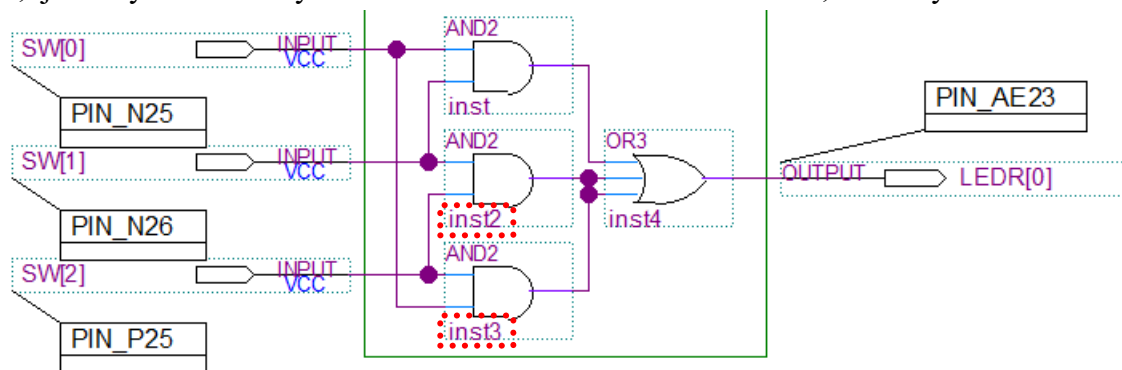
Obrázek 11 - Zkrat - Error fan out

V symbolickém editoru schémat jde o poměrně častou chybu, která vzniká i nechtěně, pokud se nám omylem propojí dva vodiče, a tak vznikne nám zkrat mezi výstupy vložených obvodů. Dva či více z nich se vzájemně přetahují o výslednou hodnotu a tím se přetěžují jejich výstupy. Zapojení větší zátěže, než prvek obvodu povoluje, se označuje jako "fan out".

Podle výpisu hlášky, viz červený text nahoře, najdeme příslušné výstupy. Zde se jedná o "inst2" a "inst3", tj. názvy automaticky vkládané editorem ke každému obvodu, dole zvýrazněné rámečky.

Zkrat odstraníme vybráním chybné propojky a stiskem klávesy [delete]. Poté znovu přeložíme.

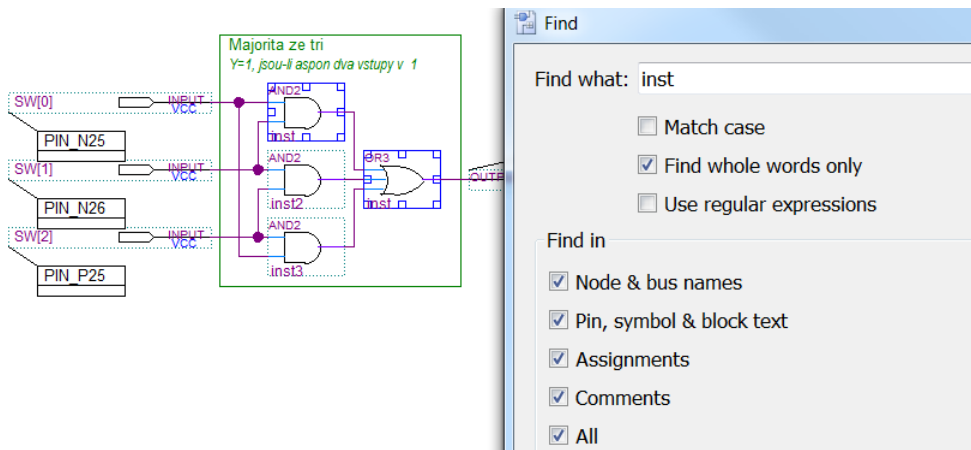
Obrázek 12 - Duplicitní instance

Najdeme duplicitní instance a přejmenujeme jednu z nich. Můžeme si pomoci "Find" funkcí editoru (Ctrl-F), kterou vyhledáme názvy "inst" zmíněné v chybové hlášce nahoře. V schématu na Obrázek 12 jsme našli vyznačené prvky:

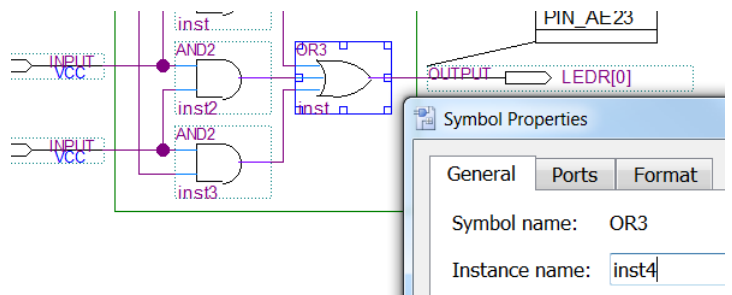
Obrázek 13 - Přejmenování instance

Jeden z nich přejmenujeme přes kontextové menu jeho schematické značky (pravá myš), kde volíme Properties. V dialogu "Symbol Properties", který se nám objeví, na jeho záložce [General] zadáme nové jméno do "Instance Name" pole. Kdybychom zde omylem zadali název duplicitní s jiným již existujícím, objeví se výstraha a jméno se odmítne. Pokud projde, bude už unikátní. V obrázku jsme zvolili inst4. Všimněte si, že přes vlastnosti značky můžeme měnit i její zobrazení na záložce [Format].

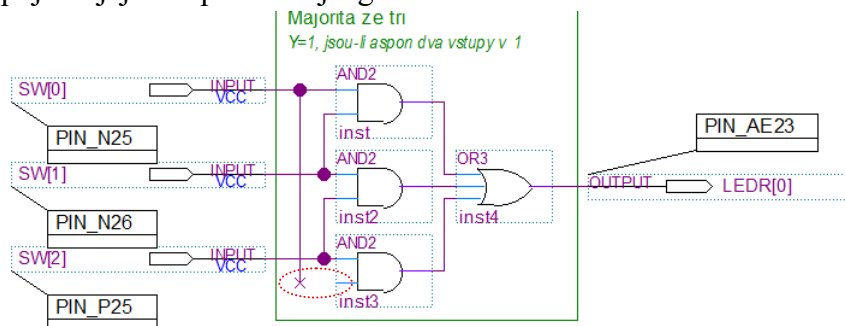
Obrázek 14 - Nezapojený povinný vstup

Podle jména instance, popis viz Obrázek 12 na straně 9, najdeme instanci zmíněnou v chybové hlášce, zde "inst3" a připojíme její vstup na zdroj signálu.

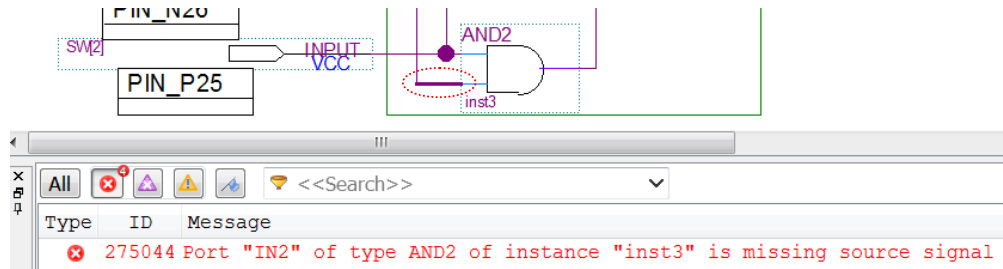
Obrázek 15 - Použití špatného typu vodiče

Může se stát, že hradlo máme zapojené správně, tak jako na obrázku na další stránce. Chyba zde spočívá v tom, že jsme použili špatný typ vodiče — místo jednoho drátu jsme zapojili sběrnici (zdůrazněná tlustou čarou). Pro kreslení spolek nutno používat správné typy čar: jednoduché označují jeden vodič, silné sběrnice a dvojitě svazek vodičů.

Schéma opravíme. Smažeme špatný typ vodiče a zapojíme správný — zde musíme použít jednoduchou čáru, tj. jeden vodič.

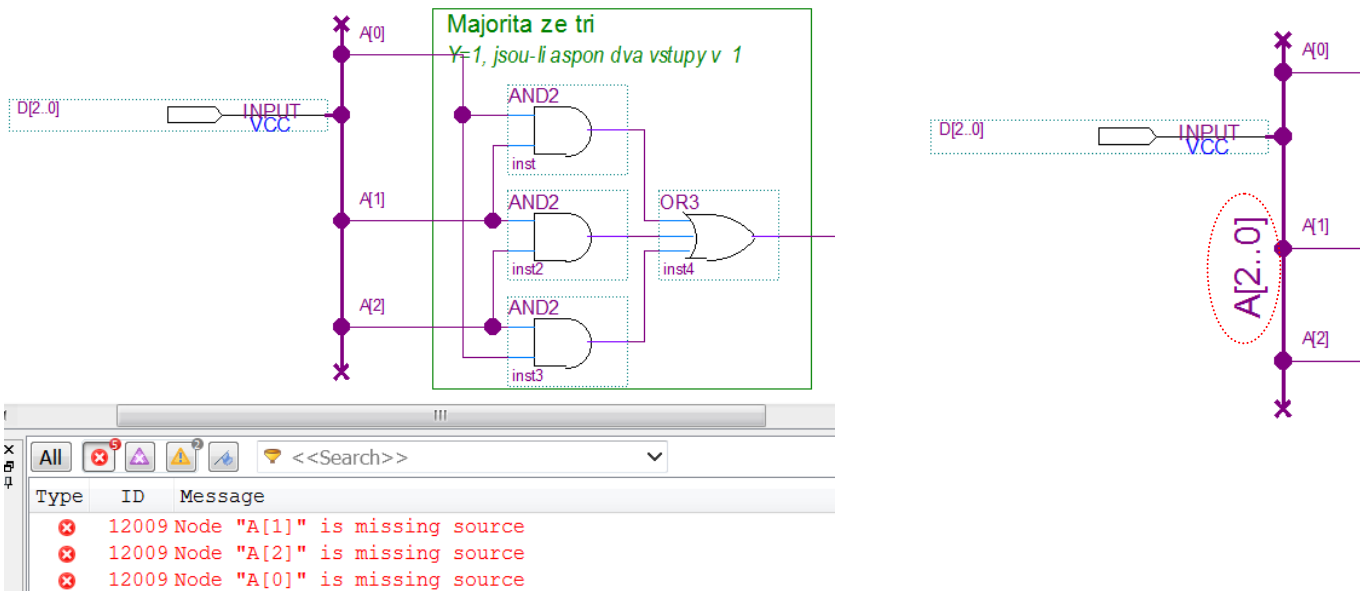
Obrázek 16 - Příklad pojmenování sběrnice na A[2..0]

Na obrázku vidíte správně provedené odbočky ze sběrnice. Sběrnice nemá svůj název a přebere ho z připojeného vstupu D[2..0]. V odbočkách jsme omylem použili písmena A; máme A[0] atd. Musíme buď 1/ přejmenovat všechny vodiče odboček na D[0], D[1] a D[2], nebo 2/ přidělit jméno sběrnici, viz obrázek vpravo dole, kde jsme sběrnici nazvali: A[2..0]. *Pozn. Pokud odbočujeme vodič ze sběrnice, připojujeme ho k ní kolmo a pojmenujeme ho s indexem prvku sběrnice. Definice názvů vodičů/sběrnice se provádí volbou Property v jejich kontextovém menu (pravá myš).*

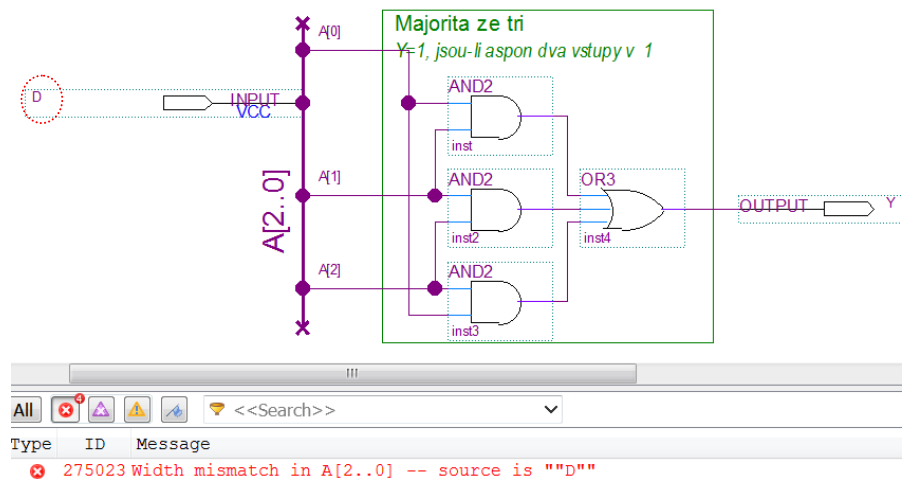
Obrázek 17 - Sběrnice - Width mismatch

Vstup D, který napájí sběrnici, nemá uvedený svůj rozsah. Chybu opravíme jeho přejmenováním na D[2..0].

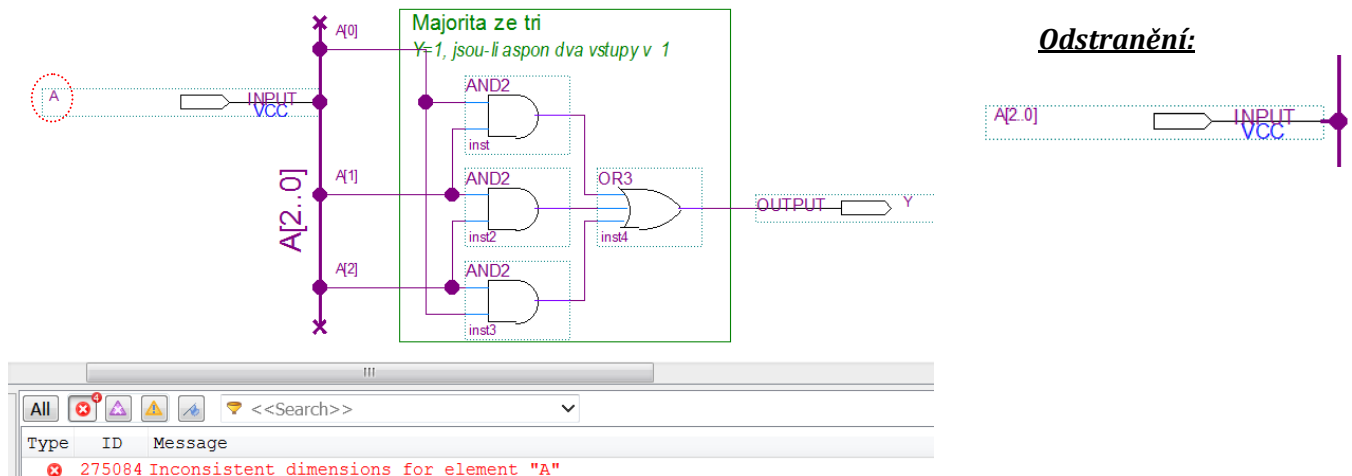
Obrázek 18 - Chybějící určení rozsahu sběrnice

Situace a odstranění: V majoritě se sběrnicovým vstupem a pojmenovanou sběrnicí se vypisuje chyba nesouhlasu dimenzí. Jde o variantu chybové hlášky "*Error: Width mismatch in*". Zde však vstup A připojujeme na stejnojmennou sběrnicí, a tak se neshoda vyvolá nesouhlas dimenzí. Opravíme na A[2..0].

Měli jsme původně opravené schéma uvedené na Obrázek 18, které jsme uložili jako do souboru majoritabus.bdf. Vygenerovali jsme si jeho schematickou značku z Quartus menu File->Create/Update->Create Symbol Files for Current Files...

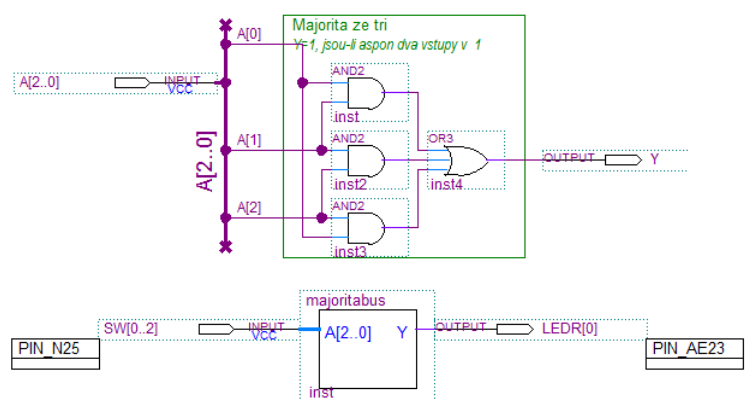
Obrázek 19 - Obvod se sběrnicí použitý v dalším schématu.

Jeho schematickou značku majoritabus jsme pak použili v souboru testmajoritabus.bdf, viz vpravo. Soubor se po vybrání za top-level entity přeložil bez chyby

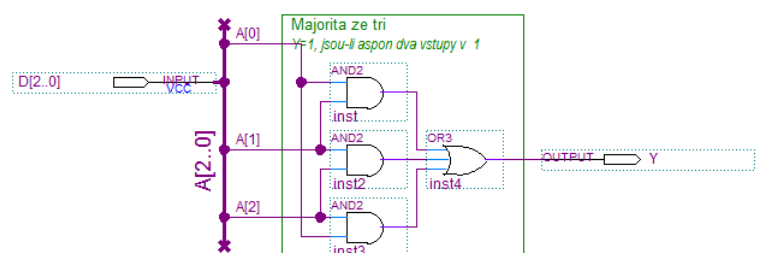
Obrázek 20 - Změněný soubor se sběrnicí

Poté jsme se však rozhodli změnit název vstupu v souboru majoritabus.bdf na D[2..0]. Jelikož máme pojmenovanou sběrnicí, viz strana 10, a tak vstup můžeme nazvat libovolně, samozřejmě za předpokladu, že dodržíme rozsah [2..0] specifikovaný u názvu sběrnice.

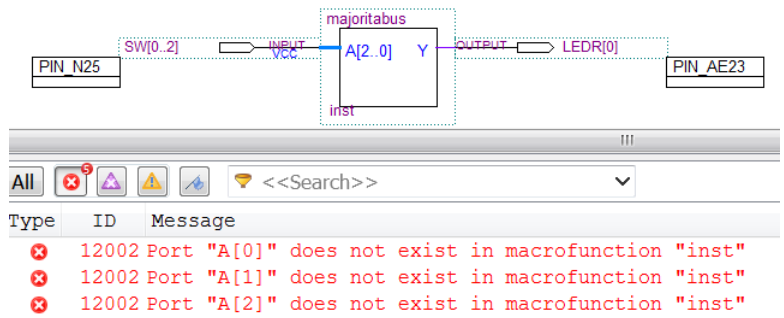
Obrázek 21 - Error: Port does not exist

Jakmile přejmenuje vstupy a výstupy u souboru, na který se odkazuje v jiných schématech, a neaktualizujeme přitom současně i jeho schematickou značku, vypíše se hlášení o neexistenci portu v makrofunkci, tj. v použitém schématu, zde jde o majoritabus.bdf.

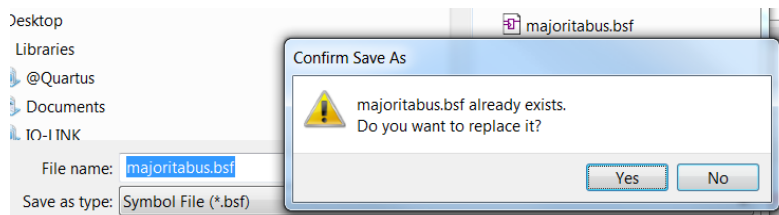
Obrázek 22 - Create Symbol Files for Current Files

1. **Vygenerování schematické značky:** Otevřeme soubor majoritabus.bdf a z hlavního menu Quartusu volíme File->Create/Update->Create Symbol Files for Current Files... a poté potvrdíme případné přepsání staré značky

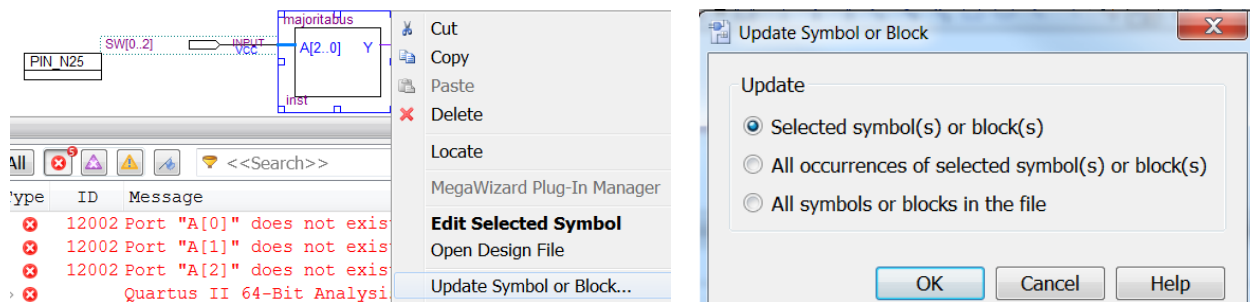
Obrázek 23 - Update Symbol or Block

- 2a. **Aktualizace schematické značky:** Otevřeme soubor testmajoritabus.bdf a z kontextového menu značky majoritabus (pravá myš) volíme Update Symbol or Block... V dialogu si vybereme jednu z možností:

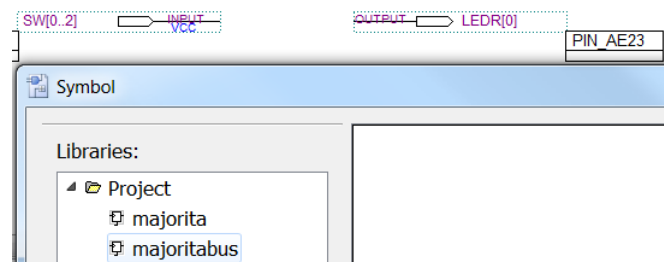
Obrázek 25 - Vložení nové vygenerované schematické značky pomocí Symbol Tool

- 2b. **Alternativa Aktualizace schematické značky:** Můžeme značku smazat a pomocí Symbol Tool editoru vložit místo ní novou, což bývá někdy lepší při změně jejich rozměrů, když potřebujeme opravit i přívody.

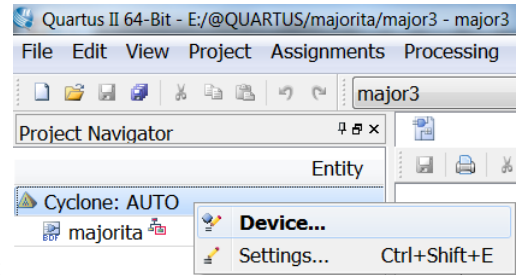
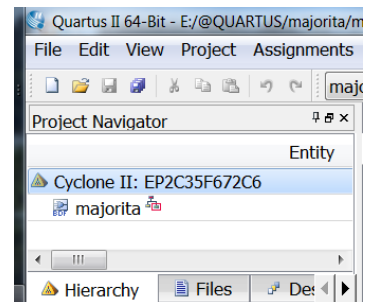
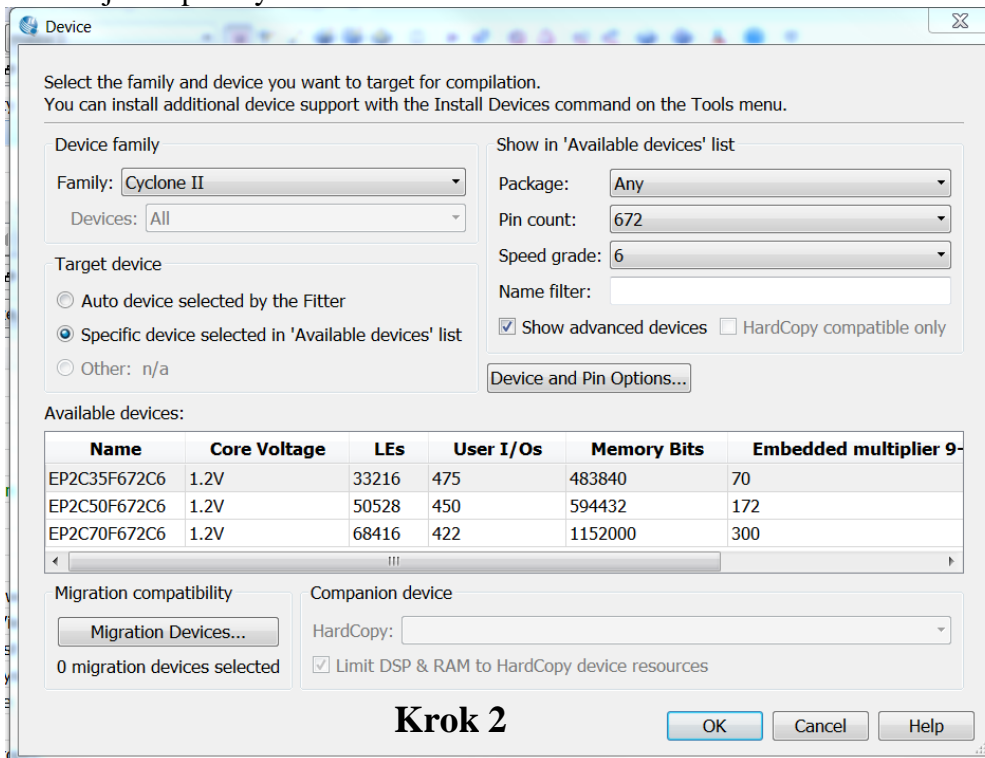
Obrázek 26 - Změna cílového zařízení (device) překladače

Krok 1: Pravou myší vyvoláme kontextové chybného zařízení na jeho záložce Hierarchy v okně Project Navigator a volíme Device...

Krok 2: V dialogu Device, který se nám objeví, vyhledáme správný obvod pro naši desku. Na obrázku dole je pro desku DE2 zvolený EP235F672C6. Po vybrání obvodu dialogu Device zavřeme [OK].

Krok 3 V záložce Hierarchy v okně Project Navigator se musí objevit správný obvod.

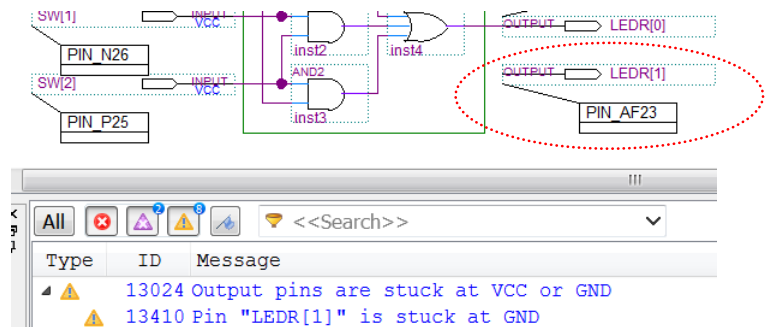
Obrázek 28 - Warning: Pin "xxx" is stuck at GND

Nezapojená výstupní špička, na obrázku zvýrazněná, nevyvolá chybu. Překladač na ni automaticky připojí výchozí hodnotu; a to buď zem, tj. '0', nebo napájení VCC, tj. '1', dle situace. O akci informuje výpisem varování: "Output pins are stuck at GND or VCC." Nebylo-li to naším úmyslem, pak ve schématu nejspíš něco chybí.

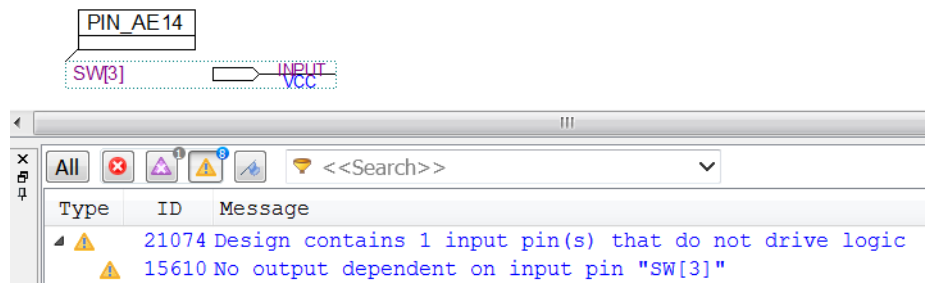
Obrázek 29 - Warning: No output dependent

Vstupy můžeme mít nezapojené. Překladač o nevyužitých vstupech informuje varováním: "No output dependent on input pin...". Pokud jsme to neudělali úmyslně, pak hlášení znamená dost podstatnou chybu v obvodu — část našeho zapojení se během minimalizace zredukovala na holé nic.

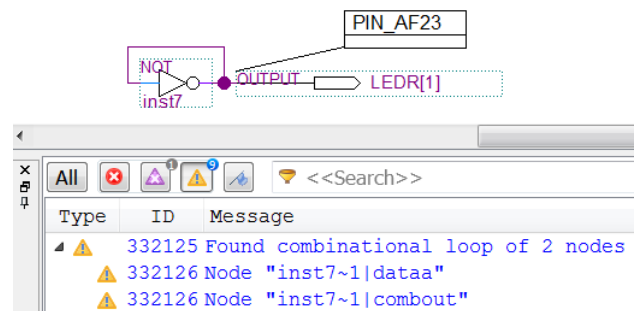
Obrázek 30 - Warning" Combinational Loop

Kombinační smyčky, jako ta na obrázku vlevo, působí na FPGA obvodech potíže. **Smyčky se doporučuje uzavřít jedině přes synchronní klopné obvody.** Můžeme je sice teoreticky vytvořit i bez nich, překladač vyhoví, ale výsledky mívají neočekávané chování a vytvářejí různé nestability. Před takovou podivností jsme varováni: "Found combinational loop of 2 nodes." Zmínka o kombinační smyčce při překladač pro FPGA obvody vždy signalizuje vážnou chybu ve schématu.

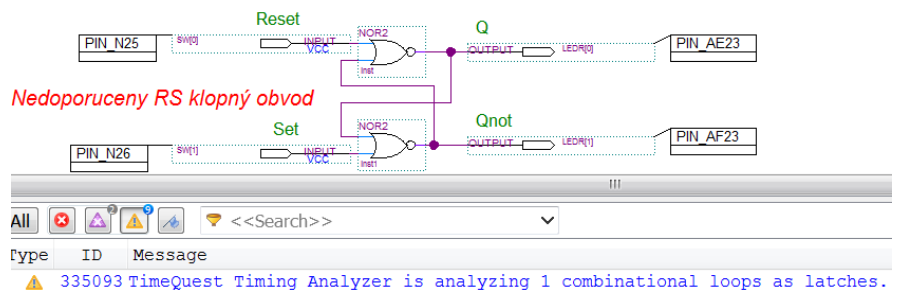
Obrázek 31 - Varování latch u nedoporučeného RS obvodu

"A lze zkusit RS klopný obvod z druhé přednášky?" Zkusit ano, používat ne. Varuje před ním časová analýza: "... **combinational loops as latches**", upozorňující na výskyt latches, tj. úrovnových klopných obvodů. RS klopný obvod sice pracuje, ale jen v podobně primitivních zapojeních jako příklad na obrázku vpravo.

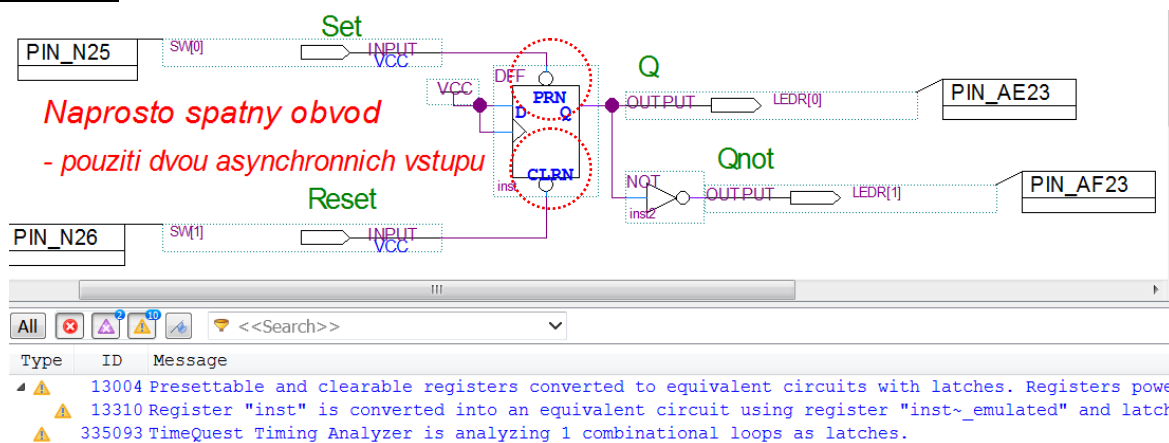
Obrázek 32 - Varování latch u nedoporučeného užití dvou asynchronních vstupů

Na schématu Obrázek 32 vidíme zapojení, u kterého překladač a časový analyzátor ve svorné shodě vypsalý varování o použití úrovnového klopného obvodu (latch). Celé dlouhé hlášení zní:

Obvod nahoře vyvábí RS klopný obvod trikem kdysi docela běžným na TTL obvodech — na webu se najdou podobná schémata. Obvody FPGA řady Cyclone ale vnitřně neobsahují klopné obvody mající dva asynchronní vstupy (na obrázku jde o CLRn a PRN), ale mají jen jeden, a to CLRn.

Vložená obecná schematická značka obvodu typu DFF (D flip-flop) se při překladu převádí na vnitřní zapojení, které dovoluje použít FPGA obvod. Jelikož DFF nemá na řadě Cyclone k sobě plnohodnotný ekvivalent, překladač obejde absenci druhého asynchronního vstupu (zde PRN) pomocí divoké konverze, která si funguje, jak se jí kdy chce.
